## **Maarja-Magdaleena kalmistu teise osa puistu dendroloogiline hinnang**

Maarja-Magdaleena kalmistu, Tartu vald  
Kultuurimälestiste registri nr 5865, Maarja kalmistu

Töö nr: 21086HI2

Kuupäev: 06.10.2021

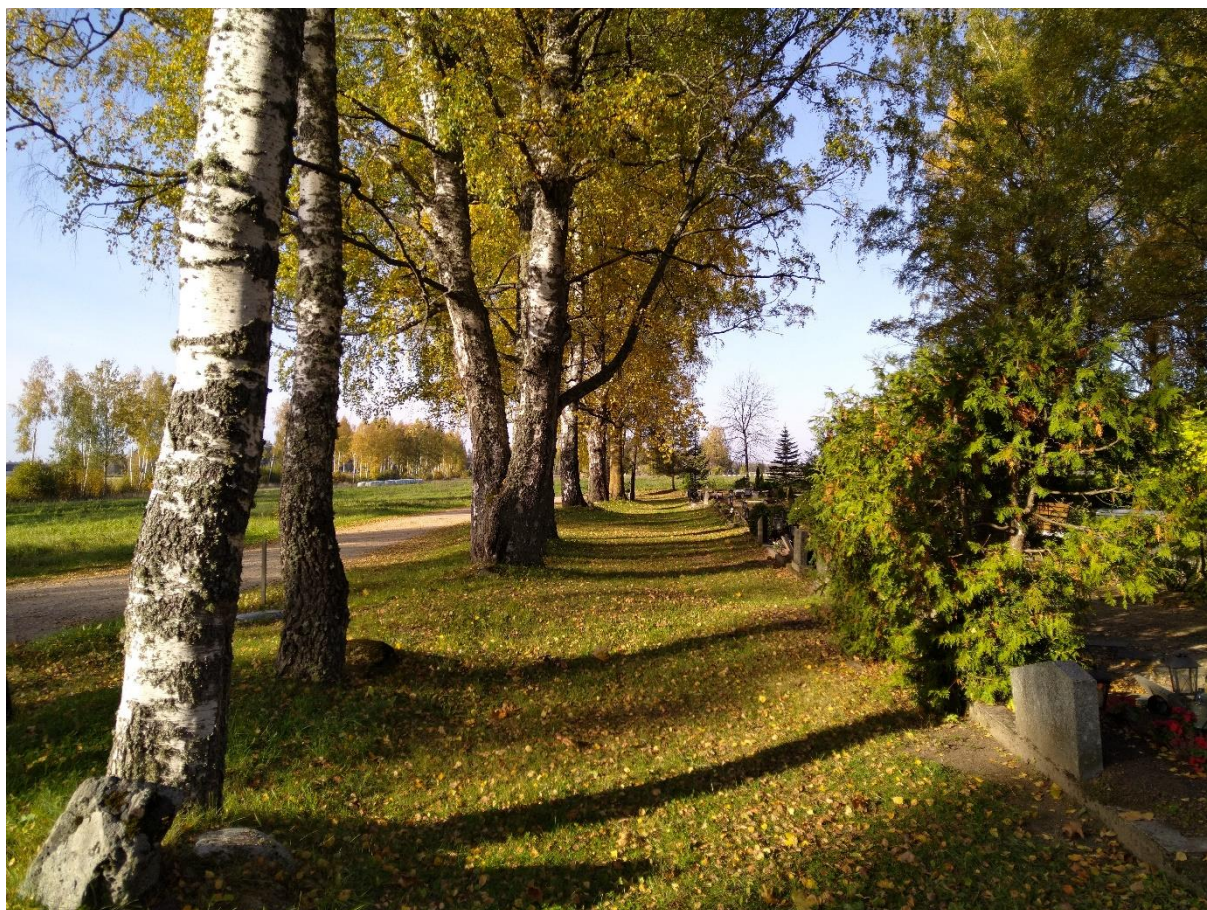
Foto 4. Arukase rida kalmistu lääneservas.

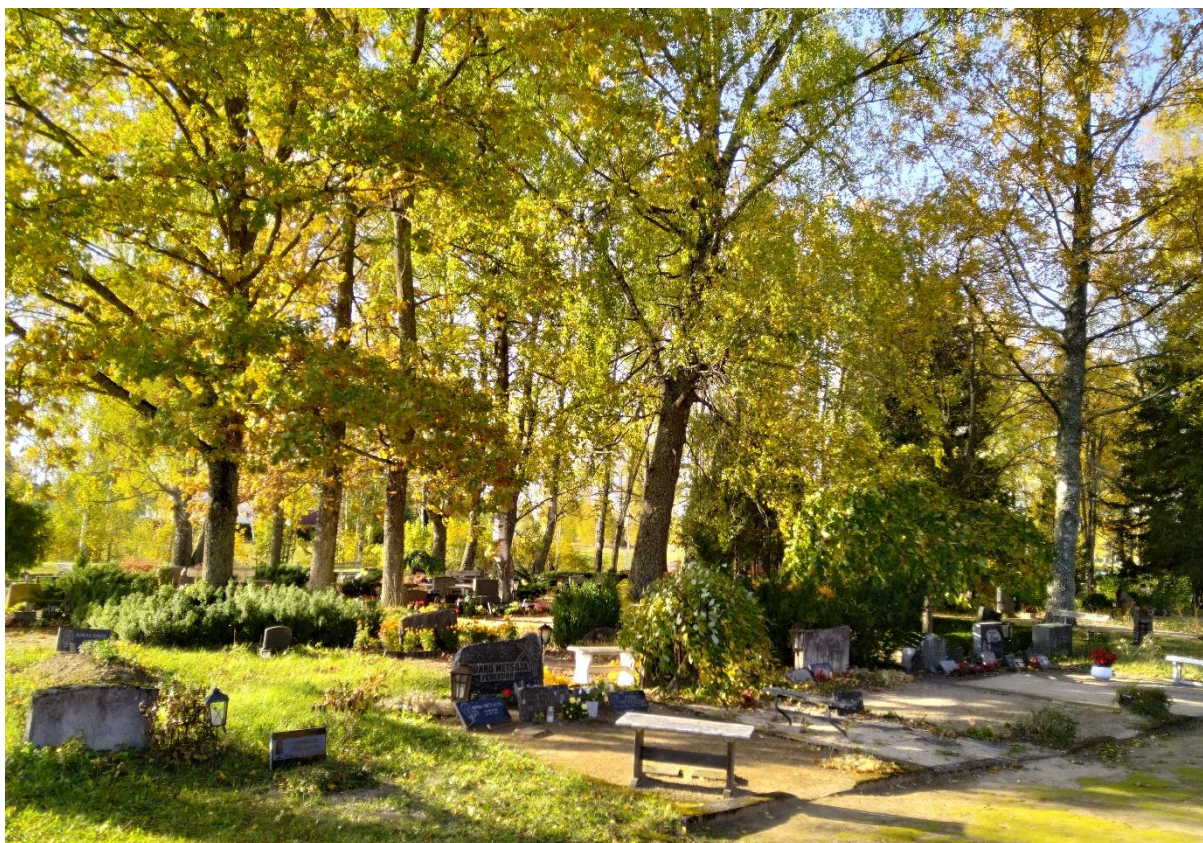
Foto 6. Kalmistu keskosas domineerivad vanad arukased ja üksikud tammed.

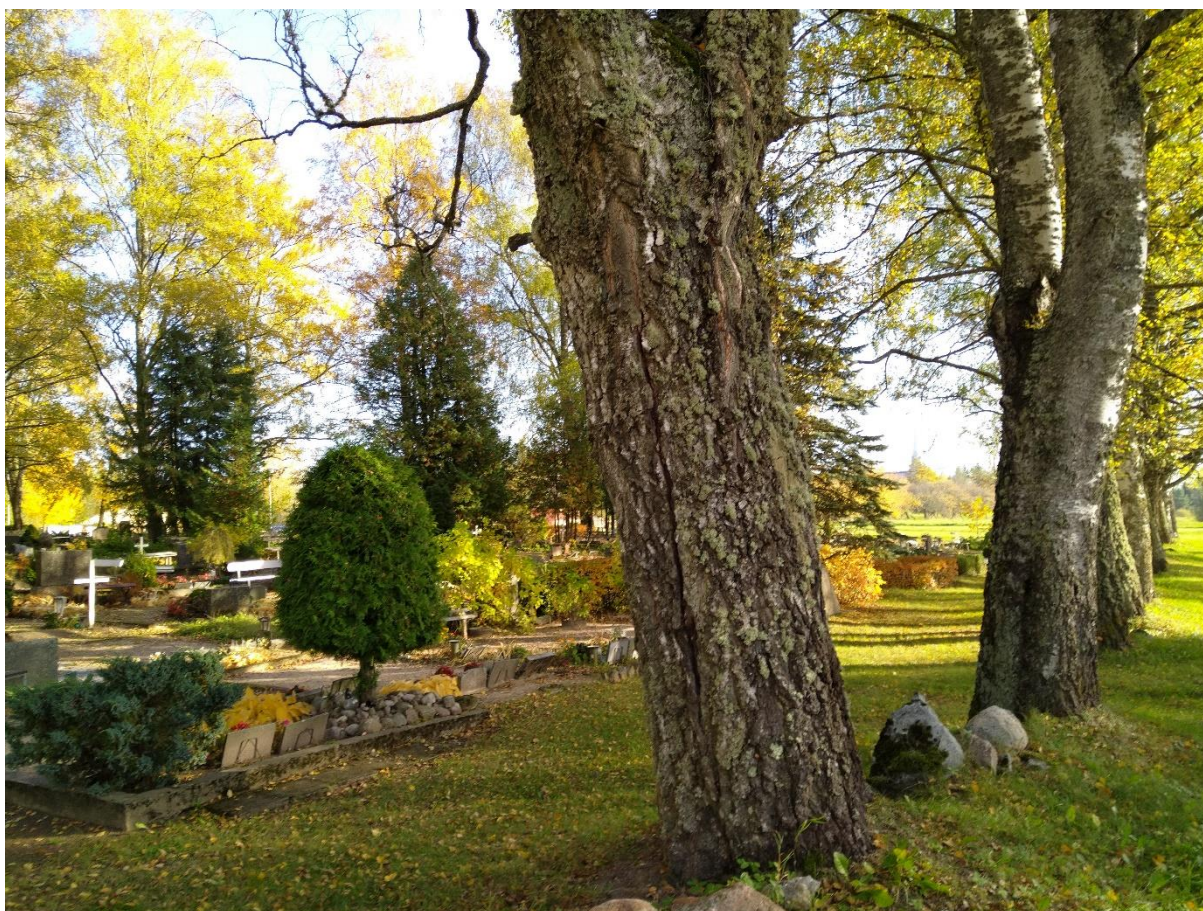
Foto 7. Arvukate pikilõhedega arukask kalmistu läänepiiril.

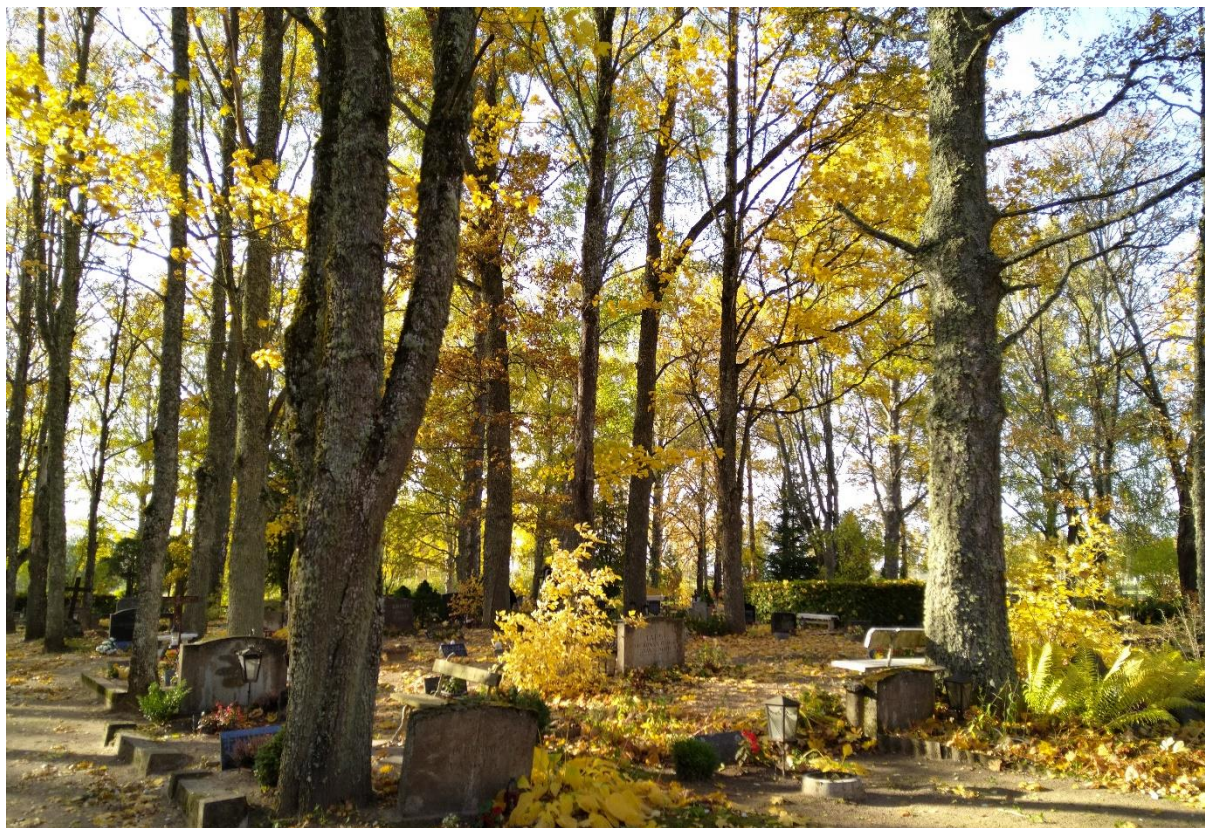
Foto 8. Esiplaanil vasakul murdumisohtlike kahvelharudega halvas seisukorras harilik vaher, taamal paremal vana suurte kuivanud alumiste okstega arukask.
