PIIRI VANAUSULISTE KALMISTU VÄRVAEHITISE REMONDI- JA RESTAUREERMISTÖÖDE TEGEVUSKAVA

PIIRI VANAUSULISTE KALMISTU, REG-NR 8410

TÖÖ NR 1-8-22

PÄRNU 2022

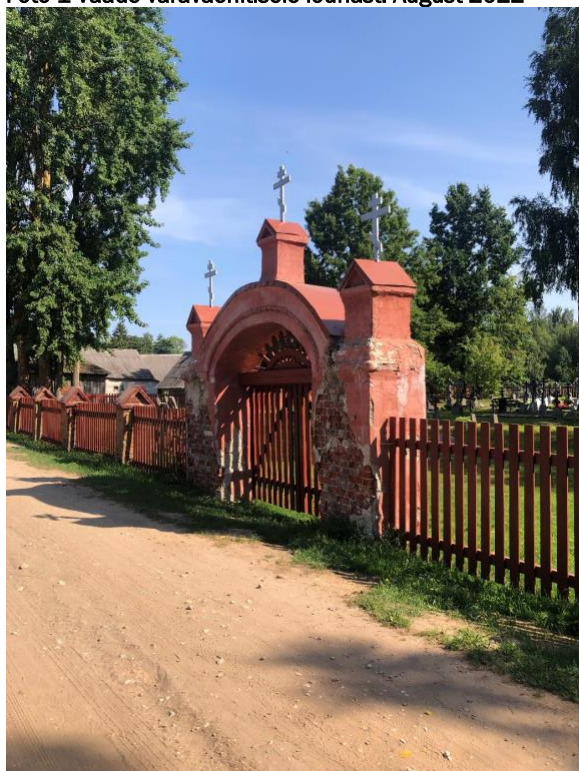
Foto 1 Vaade väravaehitisele lõunast. August 2022

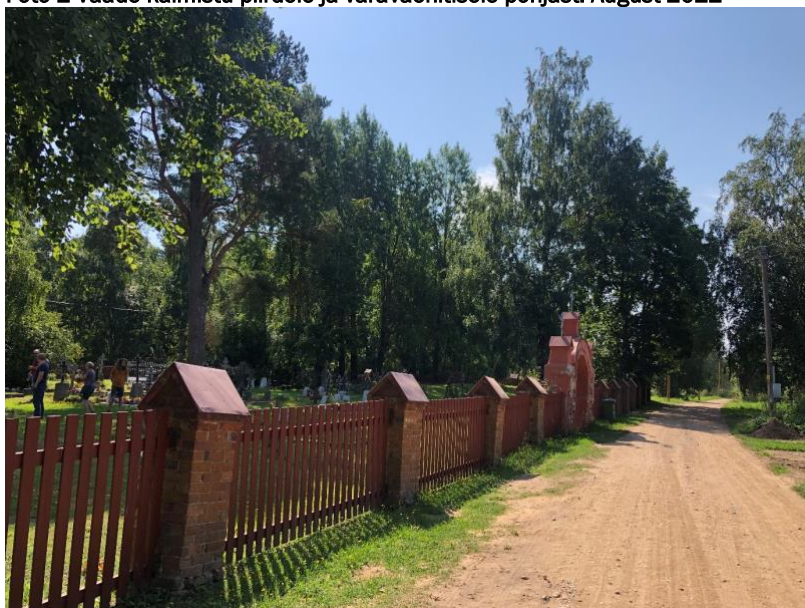
Foto 2 Vaade kalmistu piirdele ja väravaehitisele põhjast. August 2022

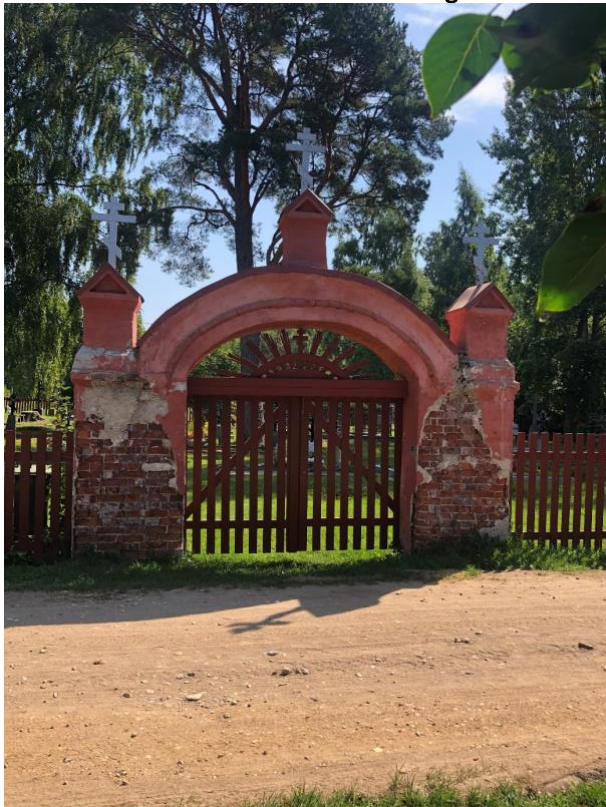
Foto 3 Vaade väravaehitisele maanteelt. August 2022

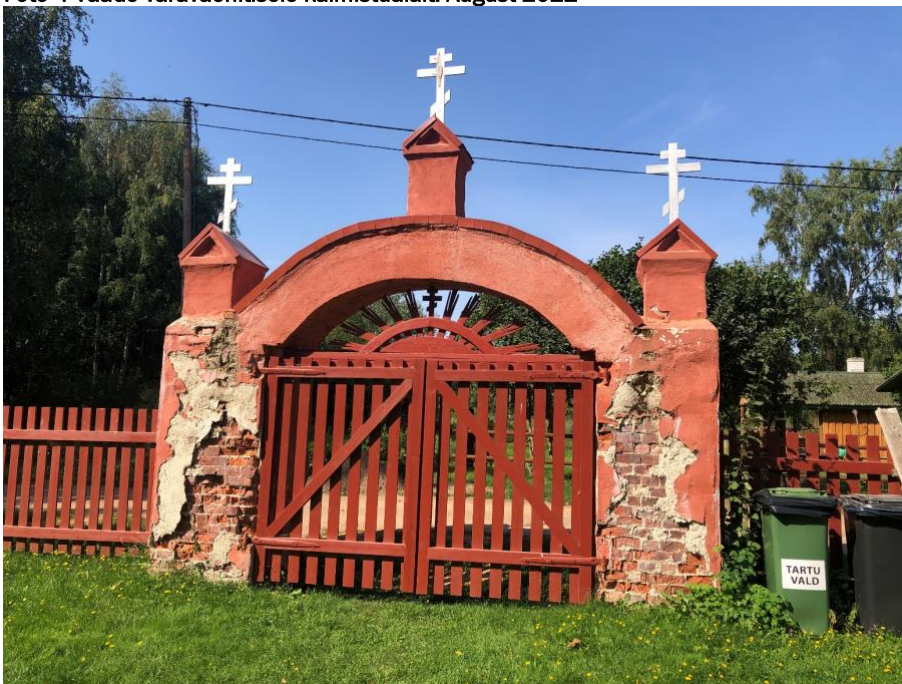
Foto 4 Vaade väravaehitisele kalmistualalt. August 2022

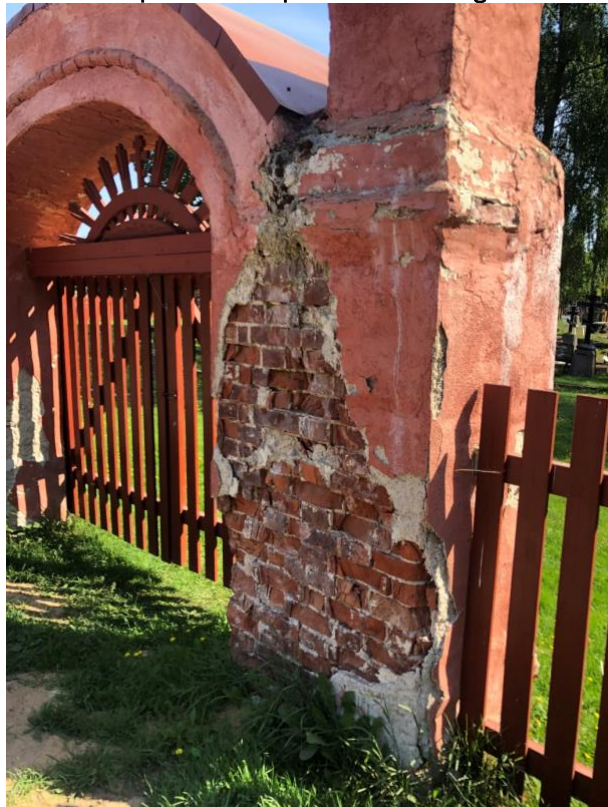
Foto 5 Lõunapoolne väravapost maanteelt. August 2022

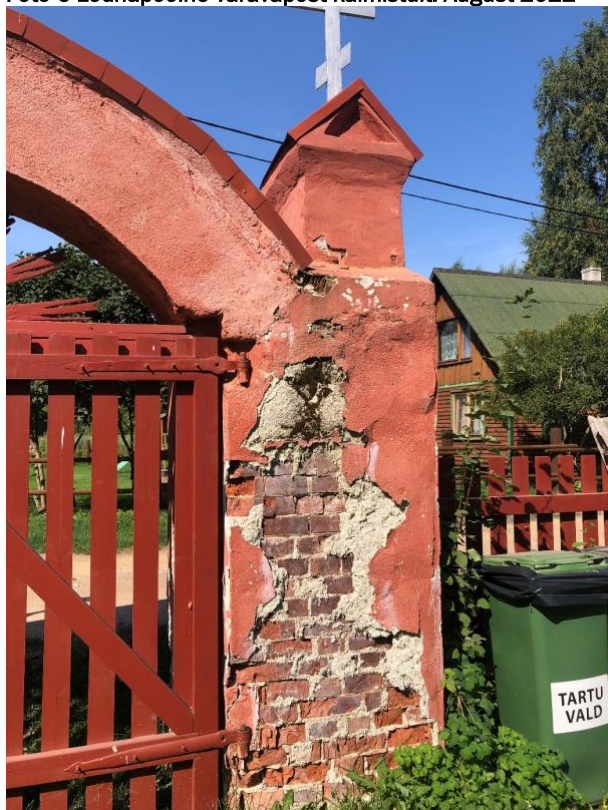
Foto 6 Lõunapoolne väravapost kalmistult. August 2022

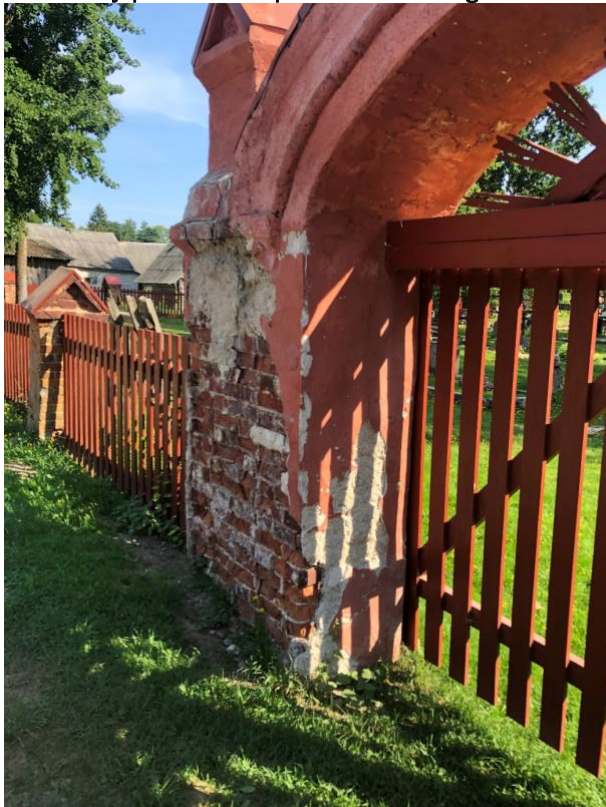
Foto 7 Põhjapoolne väravapost maanteelt. August 2022

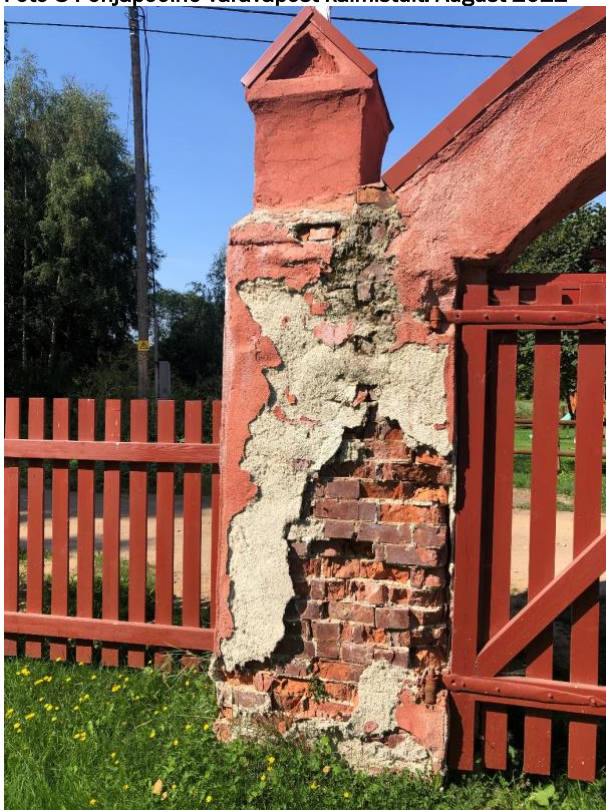
Foto 8 Põhjapoolne väravapost kalmistult. August 2022

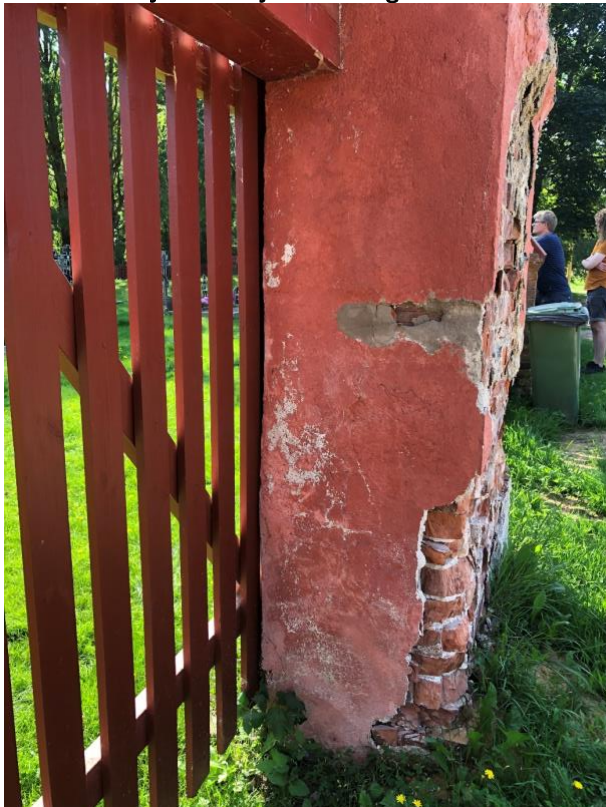
Väravaehitise puitosade ja katteplekkide seisukord on hea-rahuldav. Märkimisväärseid vajumisi ei tähelda, kuid ehitise krohvi- ja tellispinnad on tugevate niiskus- ja saastekahjustustega, seda nii maantee kui kalmistu poolisel küljel: koorub värv, mureneb-pudiseb krohv, lagunevad tellised. Viimaste kahjustused on kohati ulatuslikud, st murenenud-pudenenud on terve tellis. Kahjustuste põhjuseid on mitmeid: kapillaarniiskus, külmakahjustused, katteplekkide paigaldusvead, mille

tagajärjel valgu vesi müüritisse, telliste kvaliteet ja elutsükli lõpp, sobimatu sideaine ja/või viimistlus krohvi koostis, vead ehitus- ja remonttööde tegemise metoodikas (NB! Sarnased tellise- ja krohvikahjustused on ka Tooni külas asuval Saare vanausuliste kalmistu väravaehitisel).

Foto 9 Krohvi- ja telliskahjustused. August 2022

Väravaehitise müüritise asendustellised peaksid olema algsetega sarnased nii suuruse kui värvi poolest. Asendamist vajav tellis lõigatakse müüritisest välja. Sobivaks meetodiks on haamri ja meisliga katkiste osade välja raiumine. Kindlasti tuleb jälgida, et katkise kivi väljaraiumise käigus ei vigastataks kõrvalasuvate tervete telliste servasid. Kui kõrvuti on palju lagunenuid telliseid, tuleb asendamist teha vajadusel järk-järgult, et mitte seada ohtu müüri stabiilsust kõigi katkiste kivide üheaegsel eemaldamisel. Puhastatakse nii müüritisse jääv auk kui ka tellis ning niisutatakse, et uus kinnitusmört paremini

nakkuks. Kõva mördi eemaldamiseks kasutatakse 10% vesinikkloriidhappe lahust. Enne happega töötlemist tellis niisutatakse ning hiljem pestakse puhta veega. Tellis asetatakse mördiga ettevalmistatud sügavikku ning seejärel vuugitakse. Restaureerimise hea tava kohaselt kasutatakse parandamisel nii uusi (või taaskasutatavaid) samaväärseid telliseid kui ka ainult nn tellislaastu katkise pealispinna proteesimiseks. Terve kivi väljavahetamine on siinkohal siiski eelistatum variant, kuna annab vastupidavama tulemuse.

Vuukimiseks esmalt vuugid puhastatakse mehhaaniliselt segust. Selleks ei sobi väga tugevad abrasiivsed meetodid (nt liivaprits), mis võivad kahjustada siinkohal niigi habrast tellise pinda. Soovitatav puhastussügavus on võrdne vuugi laiusega, kuid peaks siiski olema vähemalt 25 mm. Puhastatud vuugid pestakse veega ning enne vuukimistööde algust vajadusel niisutatakse uuesti. Parandusmört, mis peab koostiselt ja struktuurilt olema sarnane algupärasele, surutakse spaatli või väikse kellu abil vuuki. Lõplik viimistlus tehakse vuugirauaga ning vormistatakse poolkumervuugina.

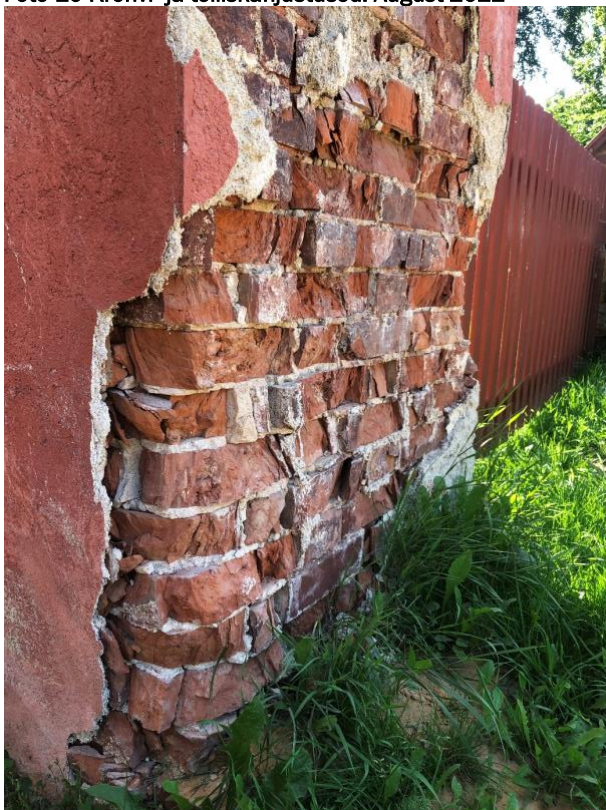
Foto 10 Krohvi- ja telliskahjustused. August 2022

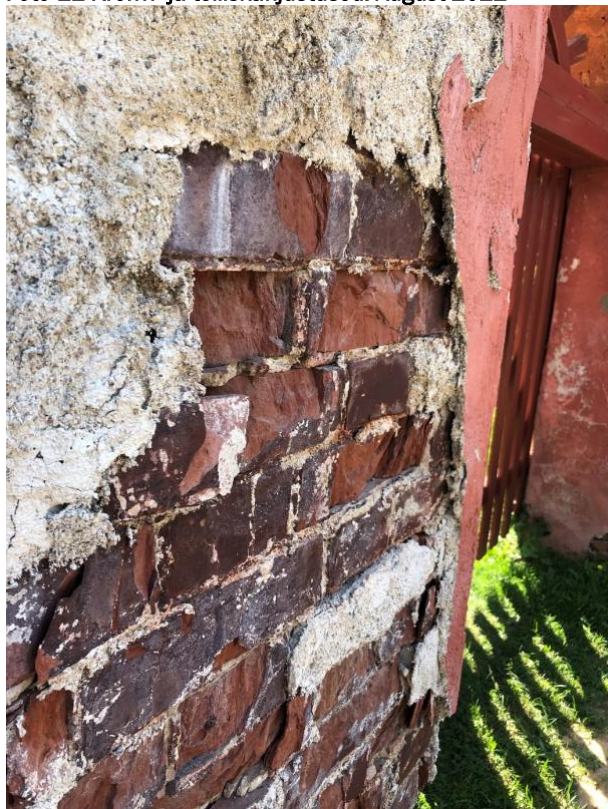
Foto 11 Krohvi- ja telliskahjustused. August 2022

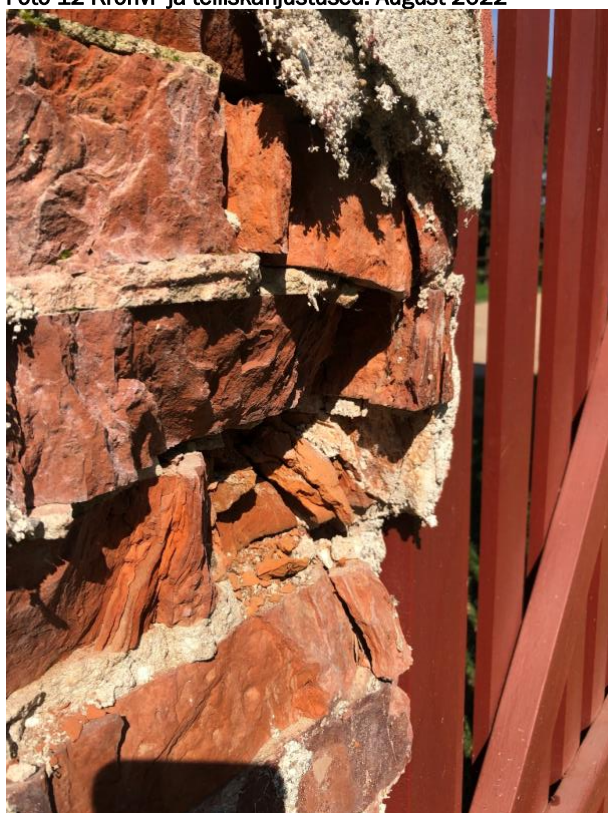
Foto 12 Krohvi- ja telliskahjustused. August 2022

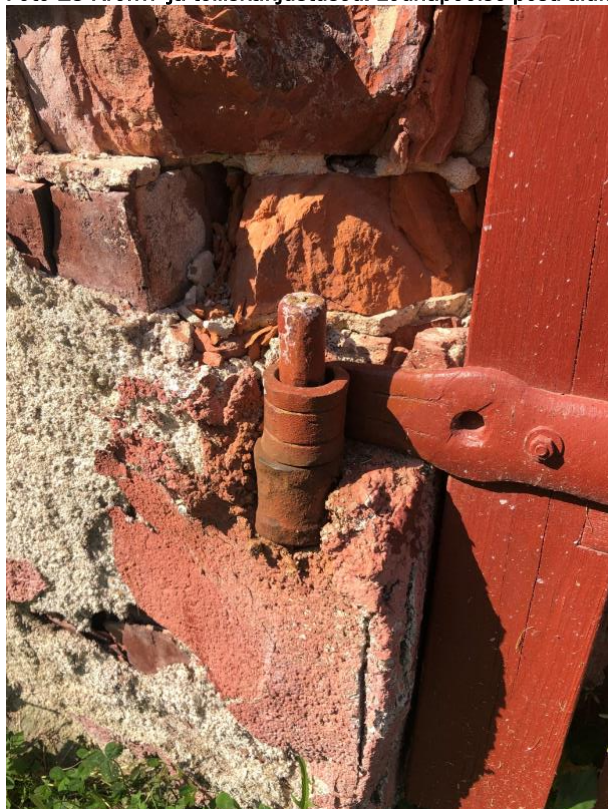
Foto 13 Krohvi- ja telliskahjustused. Lõunapoolse posti alumine värvakinnitus. August 2022

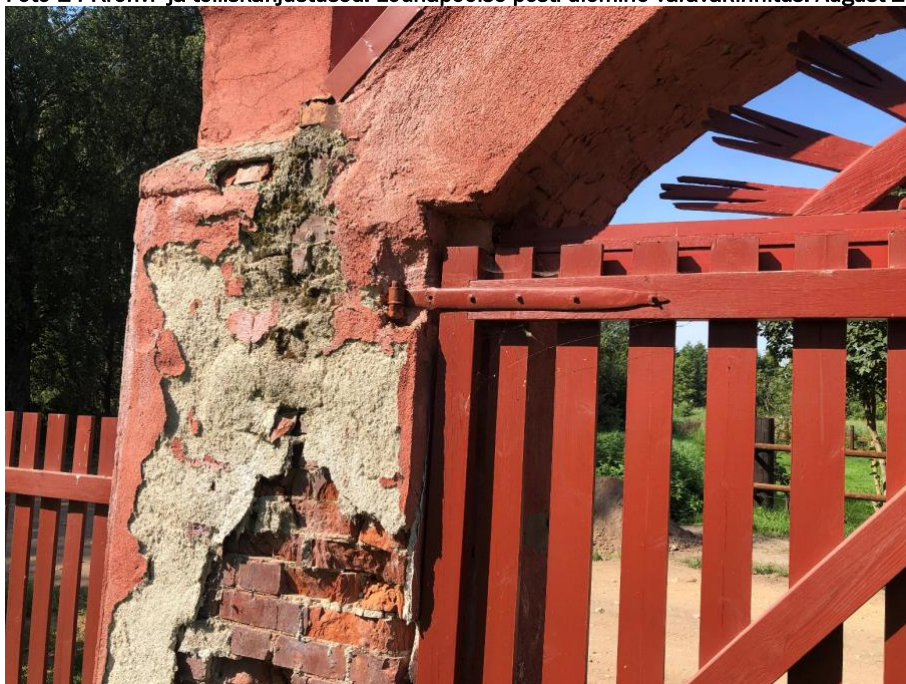
Foto 14 Krohvi- ja telliskahjustused. Lõunapoolse posti ülemine värvakinnitus. August 2022

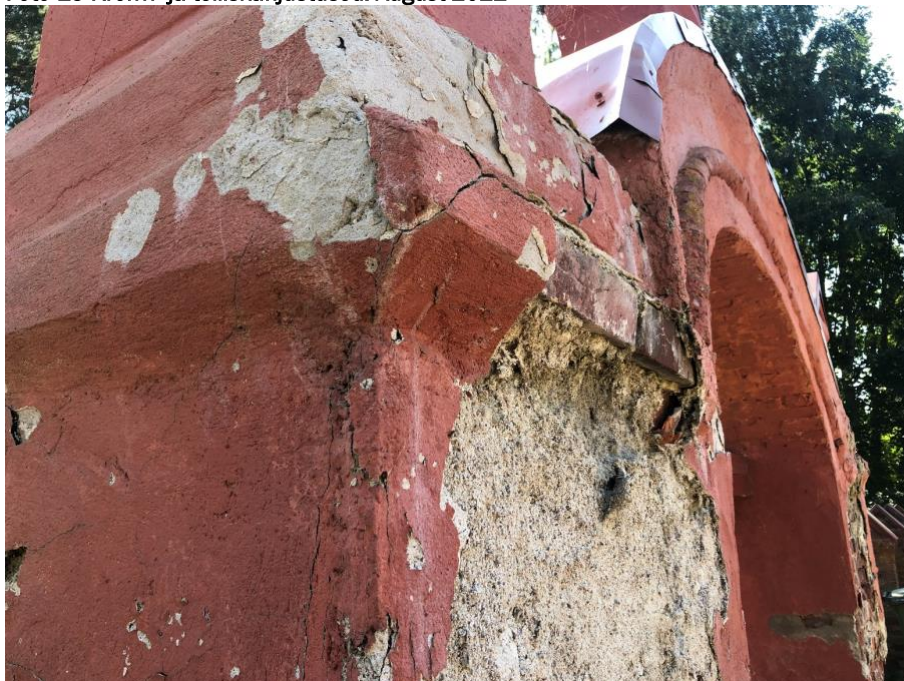
Foto 15 Krohvi- ja telliskahjustused. August 2022

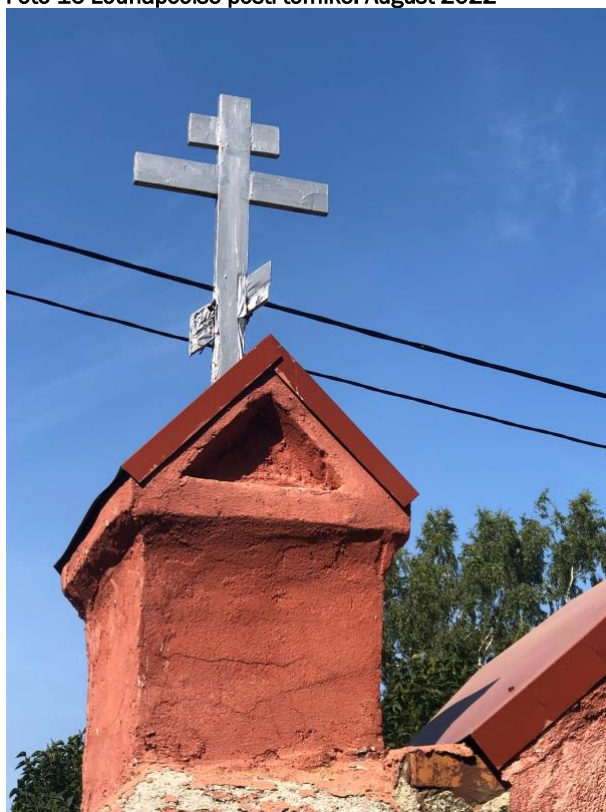
Foto 16 Lõunapoolse posti tornike. August 2022

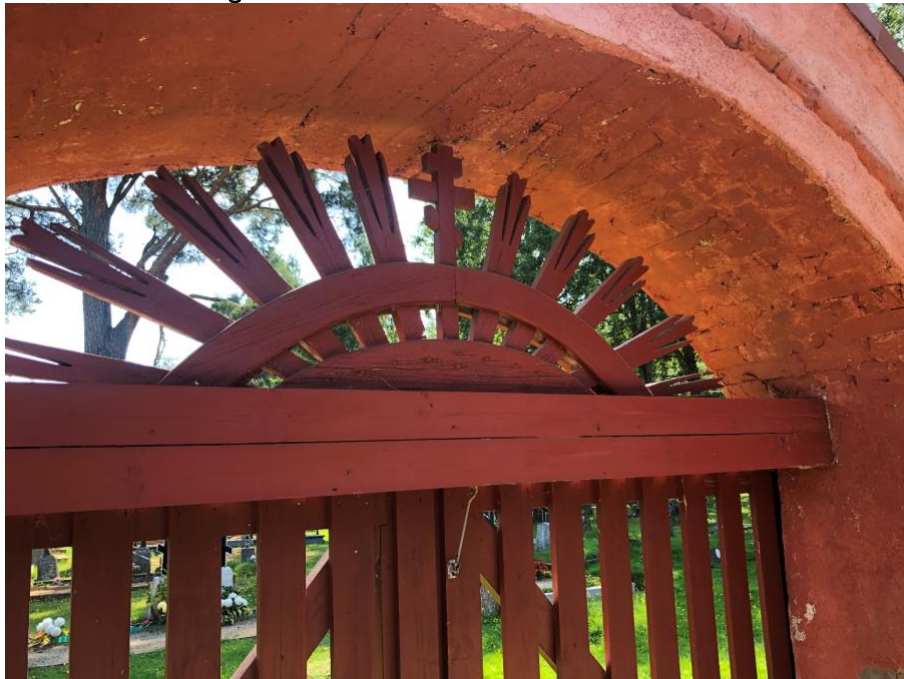
Foto 17 Ehisdetail. August 2022
